# INSTITUTO FEDERAL DO PARÁ

## Laudo Técnico para Concessão de Adicionais Ocupacionais

| Avaliação | | | | | |
|---|---|---|---|---|---|
| Número | 26416-000.035/2019 | Data da Avaliação | 20/08/2019 | Situação | Ativo |

| Endereço dos Locais Avaliado | | | |
|---|---|---|---|
| LABORATÓRIO DE BIODIVERSIDADE E CONSERVAÇÃO (LABICON) | | | |

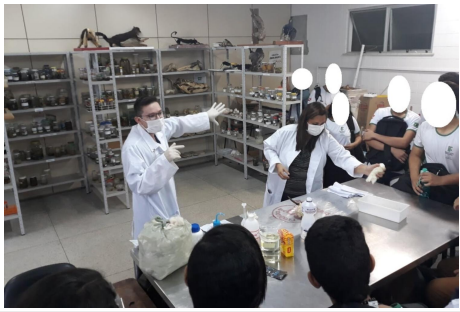
| Imagem | Título | Comentário |
|---|---|---|
| | LABORATÓRIO LABICON - DOCENTE E TEC. LABORATÓRIO | MANIPULAÇÃO DE PRODUTOS QUÍMICOS SEM CAPELA |

| Medidas Corretivas | <p>Instalação de capela para o manuseio de produtos químicos, mesmo não tendo ultrapassado os limites de tolerâncias dos produtos químicos;</p> <p>Aventais ou Jalecos: preferencialmente impermeáveis;</p> <p>Óculos de segurança para produtos químicos tipo visor químico;</p> <p>Proteção respiratória: a) máscaras faciais inteiras com filtros substituíveis para vapores orgânicos ou próprios para formaldeído; b) máscaras de oxigênio para situações em que as concentrações excedem os limites de exposição;</p> <p>Proteção dos Membros Superiores: luvas de PVC e creme protetor;</p> <p>Proteção de Membros Inferiores (Botas).</p> <p>Todos e quaisquer Equipamentos de Proteção Individual (EPI) devem possuir Certificado de Aprovação (CA) em acordo com a NR 6.</p> |
